REHABILITACION DEL ESTERO SAN JOSE

Ing. Pablo Cota Núñez / ccastroc@bcs.gob.mx

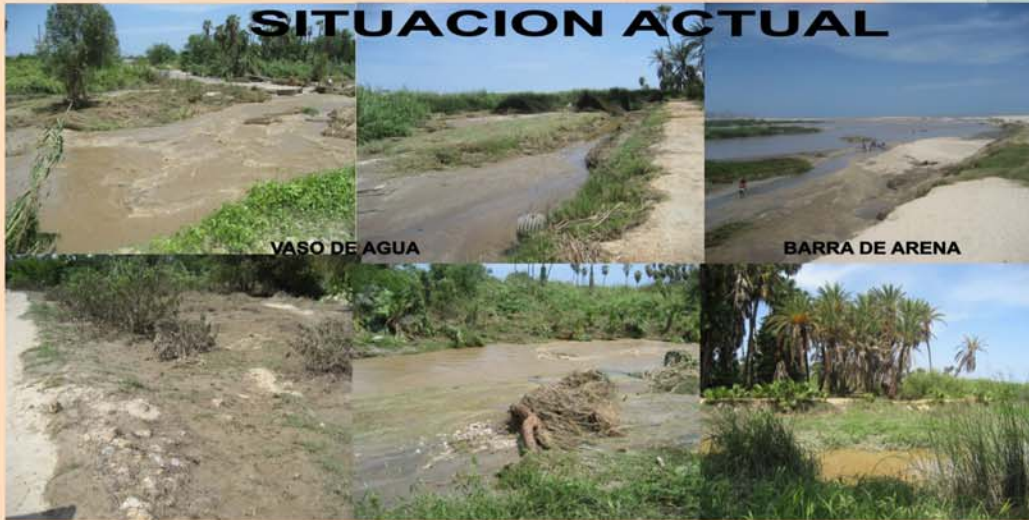
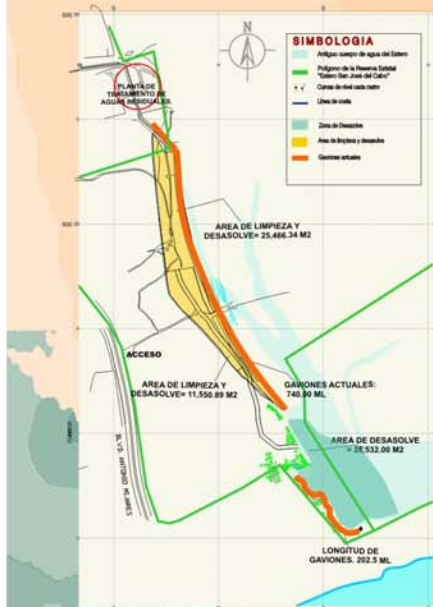
SITUACION ACTUAL

ACTUALMENTE EL ESTERO SE ENCUENTRA EN SITUACION CRITICA DEBIDO A LA INCIDENCIA DE LOS RECURRENTE FENOMENOS METEOROLOGICOS. EL ESTERO CUENTA CON OBRAS DE PROTECCION REALIZADAS EN EL AÑO 2004 Y QUE SE REFIEREN A GAVIONES COLOCADOS EN LA MARGEN DERECHO DEL ESTERO MISMOS QUE HAN FUNCIONADO SATISFACTORIAMENTE Y QUE SE ENCUENTRAN EN BUEN ESTADO. SIN EMBARGO SE REQUIERE DE ACCIONES DE LIMPIEZA Y DESASOLVE QUE REHABILITEN EL ENTORNO ACTUAL Y QUE PRESERVEN EL HABITAT DE LAS ESPECIES QUE COEXISTEN EN EL ESTERO.

- * DESASOLVE Y LIMPIEZA DEL VASO DE AGUA 98,323.845 m³
- * RECONSTRUCCION DE LA BARRA ARENOSA CON MATERIAL PRODUCTO DEL DESASOLVE 50,000 m³

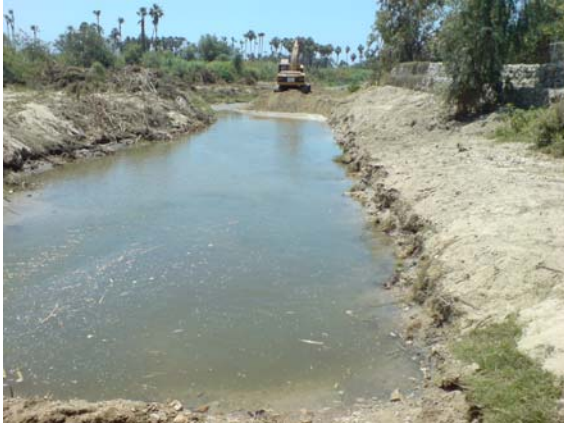
DESZOLVE DEL CUERPO DEL ESTERO

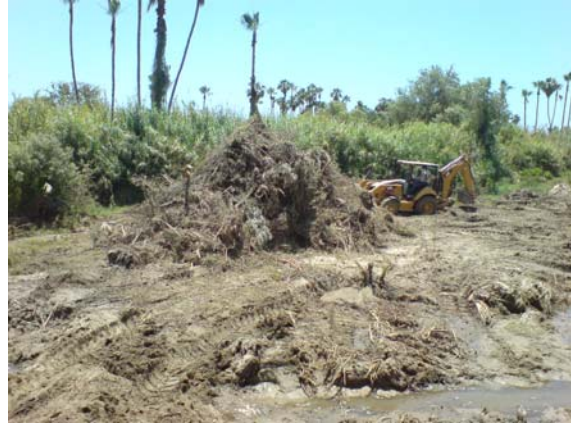
LIMPIEZA DE BASURA ORGANICA Y SOLIDOS

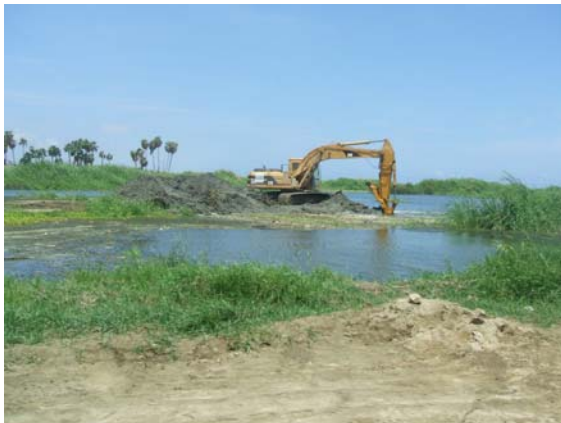
DESZOLVE DEL CUERPO DEL ESTERO

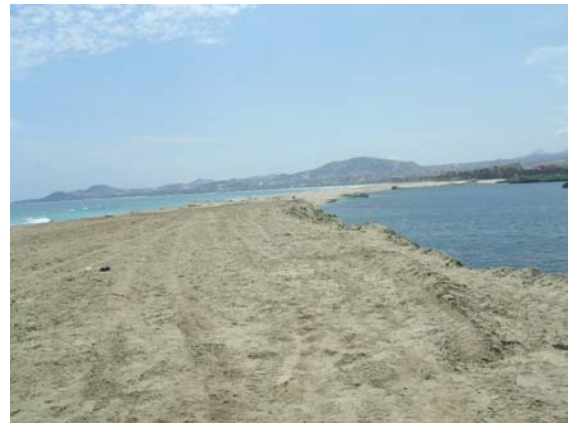
RECUPERACION DE LA BARRA DE ARENA

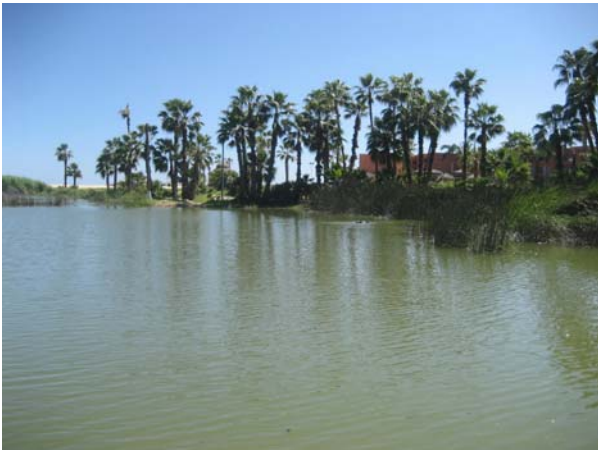
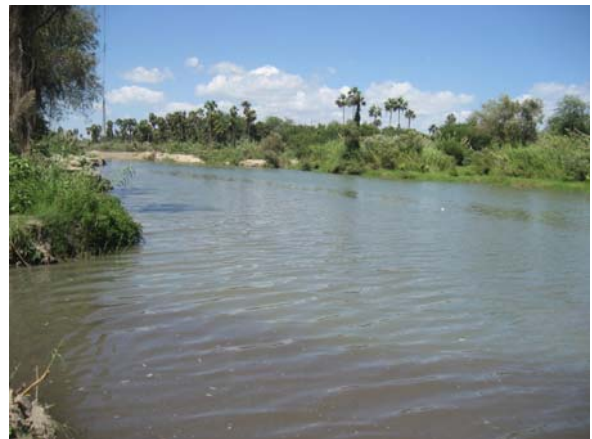
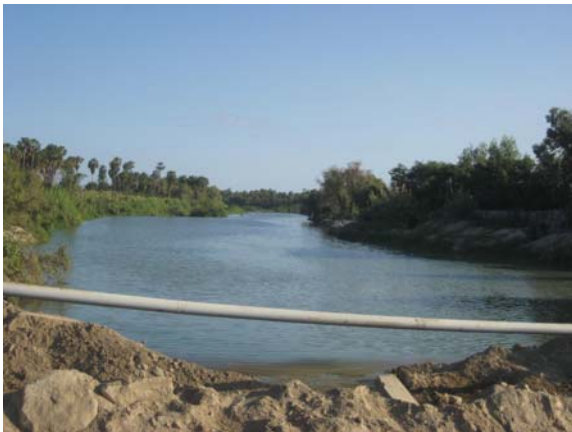
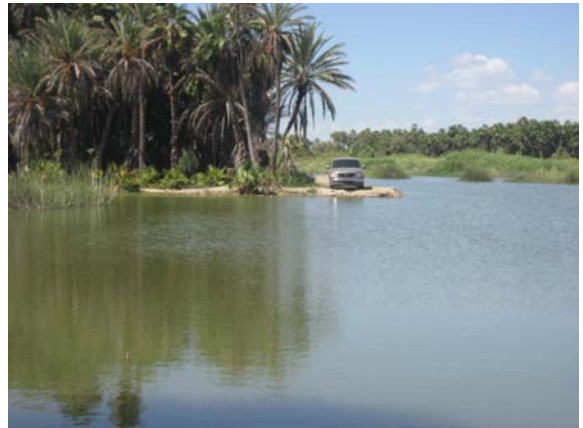
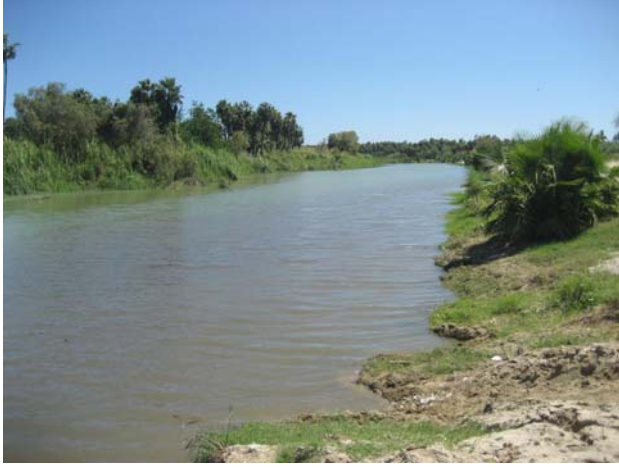
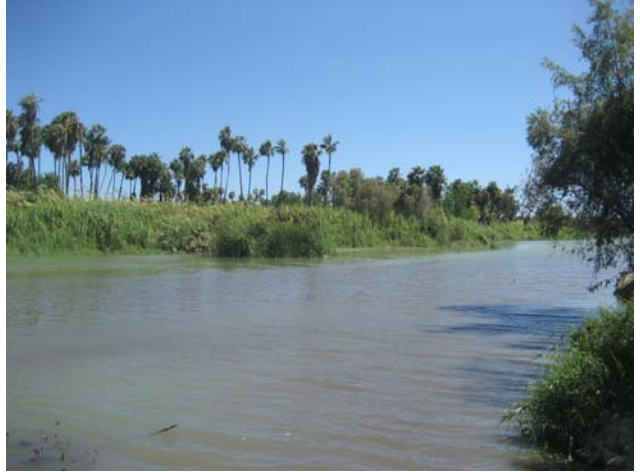
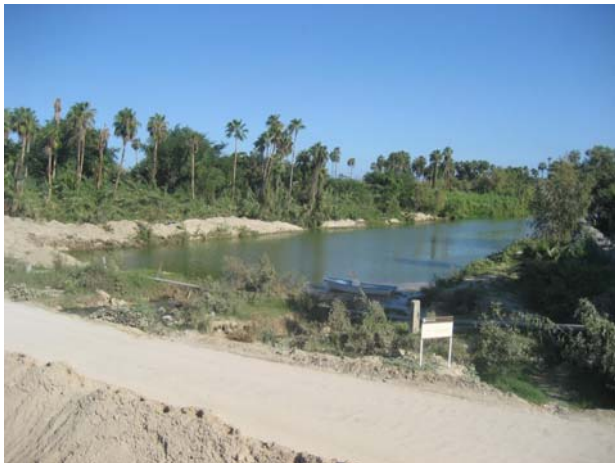
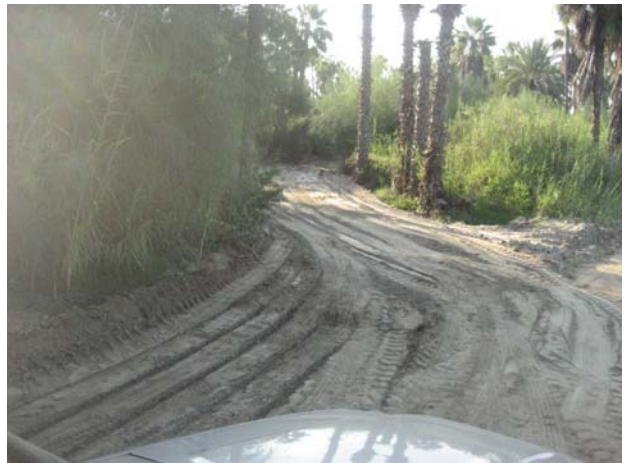
ESTERO RECUPERADO

Con estas acciones de desazolve del vaso del estero y retiro de la basura orgánica y sólidos arrastrados por las corrientes que habían contribuido en su detrimento, se ha logrado la recuperación del cuerpo del vaso de agua dulce, así como la conformación de la barra arenosa que divide el agua dulce del mar, contribuyendo a la preservación de la vida en el Estero en su ámbito ambiental y social.

La intervención del Gobierno del Estado en la Reserva Ecológica finalmente ha contribuido para que el Estero cuente hoy con una imagen mejorada, limpia y recuperada.
