REHABILITACION DEL ESTERO SAN JOSE

Ing. Pablo Cota Núñez / ccastroc@bcs.gob.mx

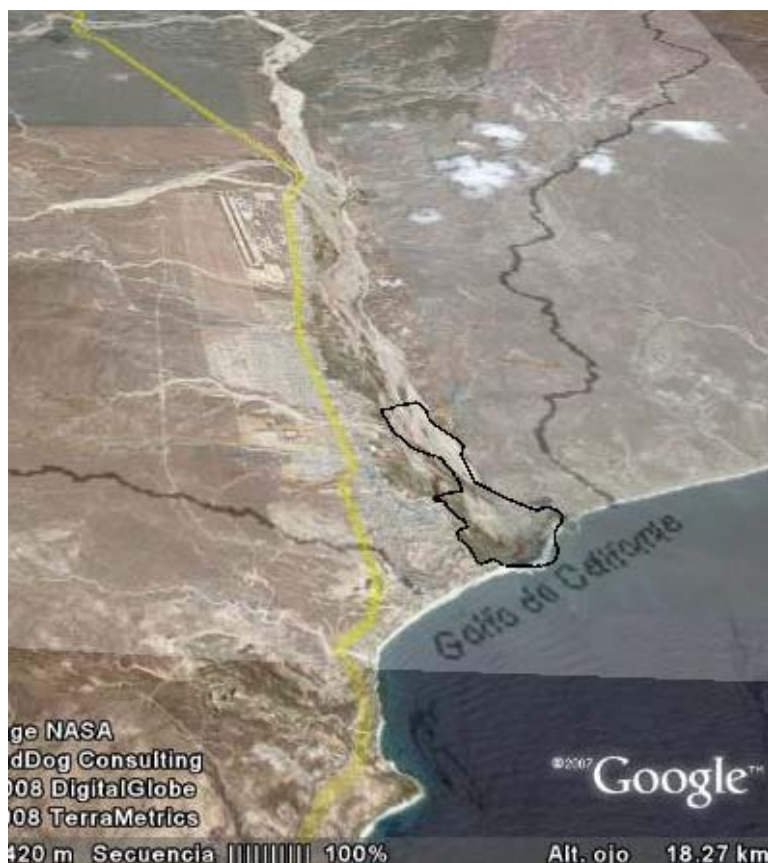
La reserva se encontraba entonces en estado de deterioro y notablemente dañada por el paso del huracán presentado las siguientes afectaciones:

- Rompimiento de la barra arenosa que divide el cuerpo de agua dulce de el mar, lo que provocó la penetración de agua de mar hacia el estero, ocasionando salinización de sus suelos y con ello una recuperación lenta del todo el ecosistema.

- Este rompimiento dio lugar al transporte de material por las corrientes, vaciando en su totalidad el cuerpo de agua azolvándolo, perdiendo su profundidad natural, por lo que es necesario llevar a cabo trabajos de desazolve.

- Acumulación de gran cantidad de materia orgánica sobre el lecho del vaso de agua, los cuales provocarán la eutrofización de las aguas una vez que reinicie el llenado del mismo, así como la acumulación de herbicidas, plaguicidas, metales pesados, producto del arrastre de éstos provenientes de aguas arriba donde se realizan actividades agropecuarias.

- Se afectó la vegetación natural de la reserva principalmente palmeras, encontrándose gran cantidad de estas derribadas y arrastradas por la corriente.

En ese contexto las acciones que se programaron estuvieron enfocadas a la limpieza, desazolve, protección de taludes y restauración de la barra arenosa.
